# INFORME PRELIMINAR LÍNEA BASE

**DIAGNÓSTICO DEL PREDIO FISCAL REHUELHUÉ EN EL VALLE DE COCHAMÓ: SENDEROS ARCOÍRIS Y LA PALOMA Y ÁREAS DE ACAMPE ALEDAÑAS.**

## I. INFORME PRELIMINAR LÍNEA BASE

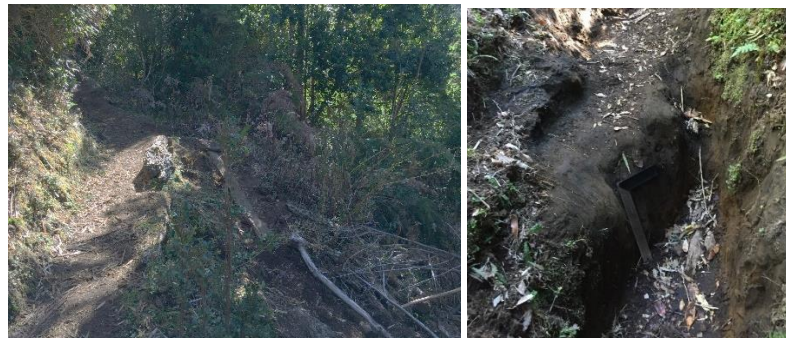
### Tramo 2

<b>Intensidad de erosión</b>	<b>3</b>
<b>Descripción</b>	Presencia de encostramiento superficial de hasta 10 cm y exposición de horizonte B. En algunos sectores se generan canales que arrastran flujos de agua y suelo en el borde del sendero. (directa relación de este efecto y la pendiente). Además, se logran apreciar peldaños con una altura máxima de 50 cm. <b>Inclinación máxima 37%</b> <b>Inclinación promedio 19%</b>
<b>Registro fotográfico</b>

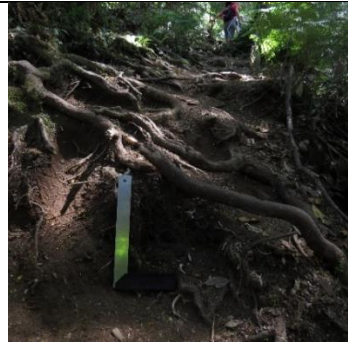
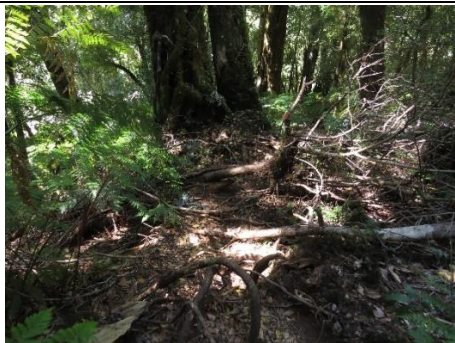
## Tramo 5

<b>Intensidad de erosión</b>	<b>2</b>
<b>Descripción</b>	<p>Alta erosión en los primeros 50 metros de este tramo, donde se presentan peldaños con una altura máxima de 50 cm. Desplazamiento de suelo en función de la pendiente y rotura de raíces por el paso de senderistas. Suelo expuesto contribuye al colapso de árboles que caen amenazando la huella.</p> <p><b>Inclinación máxima 40,9%</b> <b>Inclinación promedio 26,8%</b></p>
<b>Registro fotográfico</b>

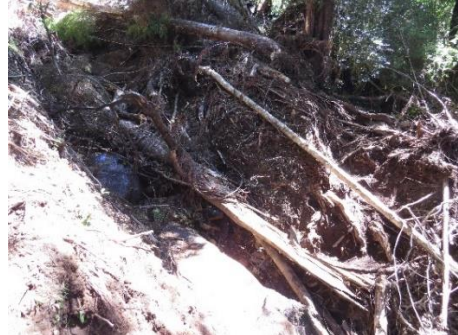
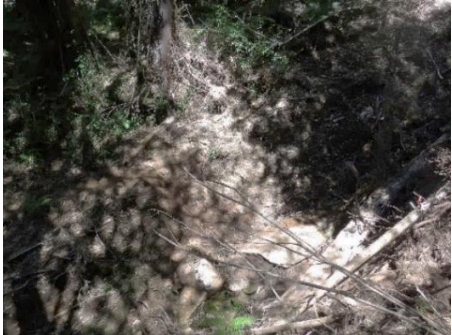
## Tramo 6

<b>Intensidad de erosión</b>	<b>3</b>
<b>Descripción</b>	<p>Aprovechamiento de troncos desprendidos como puente. Primeros afloramientos de roca. En los últimos metros de este tramo se evidencia la ocurrencia de lahar, el cual provocó desplazamiento de material por las aguas del invierno, posteriormente este espacio libre de vegetación es utilizado como parte del sendero</p> <p><b>Inclinación máxima 46,7%</b> <b>Inclinación promedio 32,9%</b></p>
<b>Registro fotográfico</b>

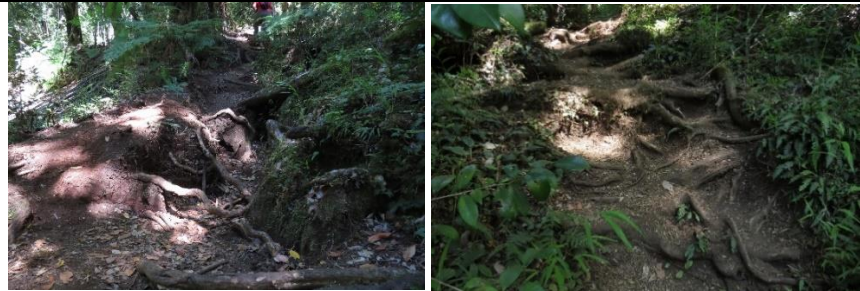
## Tramo 7

<b>Intensidad de erosión</b>	<b>2</b>
<b>Descripción</b>	<p>Presencia de regueros y pedestales, el suelo continúa siendo caracterizado por ser de composición volcánica con alto porcentaje de limo, lo que produce alta erodabilidad a medida que aumenta la pendiente.</p> <p>Presenta pérdida de horizonte A en la segunda mitad, además de una diferencia del ancho de la huella. En los últimos 20 metros se generan peldaños a través de la exposición de raíces.</p> <p><b>Inclinación máxima 37,6%</b> <b>Inclinación promedio 25,8%</b></p>
<b>Registro fotográfico</b>

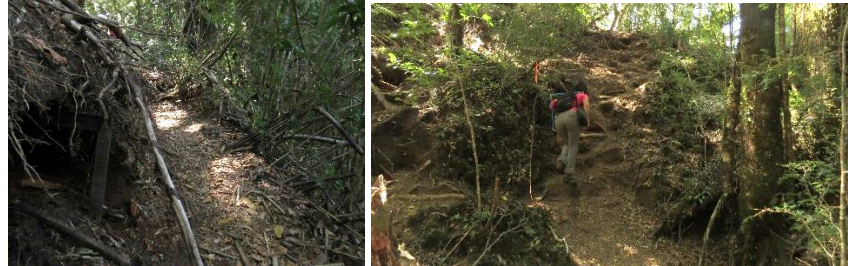
## Tramo 8

<b>Intensidad de erosión</b>	<b>3</b>
<b>Descripción</b>	<p>Este tramo presente en su inicio un encajonamiento donde el suelo aparece cubierto de hojarasca. Recorre un sector boscoso que aporta materia orgánica sobre el sendero. En los últimos 50 metros se abre el bosque y reaparecen raíces expuestas que forman peldaños. Las raíces sostienen el suelo facilitan el ascenso. El suelo se muestra desprotegido y propenso a su desplazamiento por el agua.</p> <p><b>Inclinación máxima 35,9%</b> <b>Inclinación promedio 18%</b></p>
<b>Registro fotográfico</b>

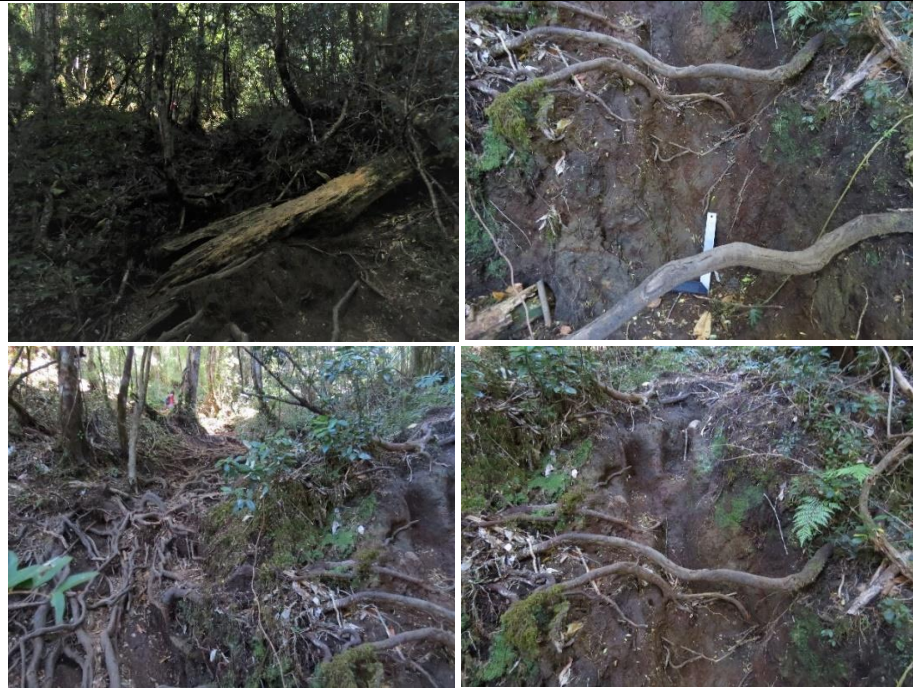
## Tramo 9

<b>Intensidad de erosión</b>	<b>5</b>
<b>Descripción</b>	<p>Se aprecian troncos caídos y sectores con una pendiente moderada que aumenta en la segunda parte de este tramo. Existen síntomas similares a los descritos en el tramo 8. Al finalizar el tramo hay un barranco con una altura de 1,20 metros que es escalada apoyándose y sosteniéndose de las raíces. El suelo es absolutamente lavado en los últimos 20 metros apareciendo el horizonte B y C por presencia de regolito.</p> <p><b>Inclinación máxima 37,8%</b> <b>Inclinación promedio 28,6%</b></p>
<b>Registro fotográfico</b>

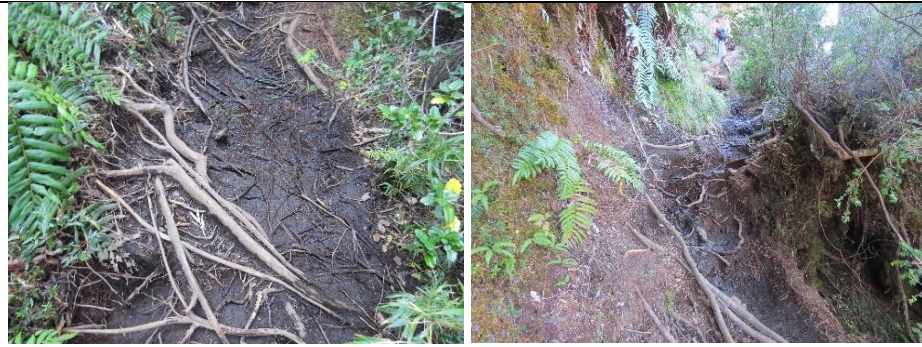
### Tramo 11

<b>Intensidad de erosión</b>	<b>3</b>
<b>Descripción</b>	<p>Reaparece nuevamente el bosque y abundante vegetación. El color del suelo es más oscuro por el aumento de materia orgánica y leve flujo de agua a pesar de no tener días de lluvias hasta hace una semana atrás. El suelo más delgado es sostenido por raíces. Existe un alto grado de erosión formando peldaños por medio de la exposición de raíces en toda esta angosta huella.</p> <p><b>Inclinación máxima 51,4%</b> <b>Inclinación promedio 19,6%</b></p>
<b>Registro fotográfico</b>

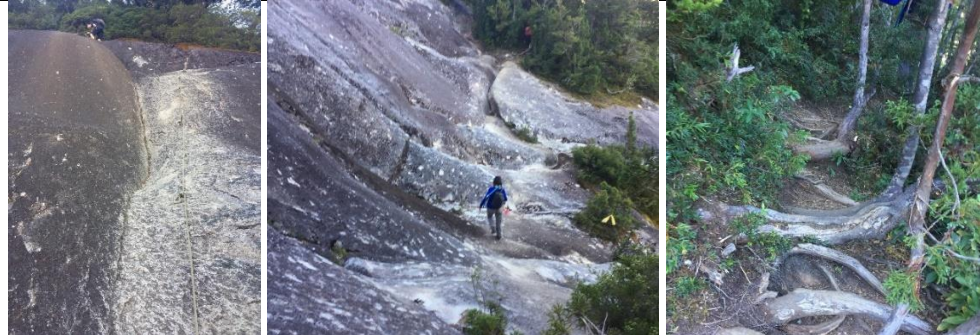
### Tramo 12

<b>Intensidad de erosión</b>	<b>3</b>
<b>Descripción</b>	<p>Este tramo intercala ascensos en paredes de granito y senderos angostos con vegetación y manchas de suelo. Los tramos con suelo se encuentran fuertemente erosionados, los que se componen por un suelo delgado sometido constantemente a transporte de material orgánico por escurrimiento de agua. La vegetación es más arbustiva.</p> <p><b>Inclinación máxima 64%</b> <b>Inclinación promedio 41%</b></p>
<b>Registro fotográfico</b>

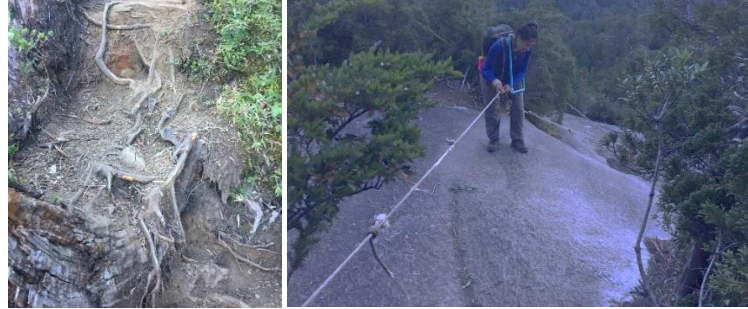
### Tramo 13

<b>Intensidad de erosión</b>	<b>3</b>
<b>Descripción</b>	<p>Se intercalan sectores de bosque con paredes de roca desnuda. La huella en aquellos tramos de bosque tiene un ancho promedio de 1 metro. Presenta escalones con una gran presencia de raíces, en algunos de ellos se vislumbra la base rocosa. El suelo tiene una profundidad entre 15 y 30 cm.</p> <p><b>Inclinación máxima 76,9%</b> <b>Inclinación promedio 60,1%</b></p>
<b>Registro fotográfico</b>

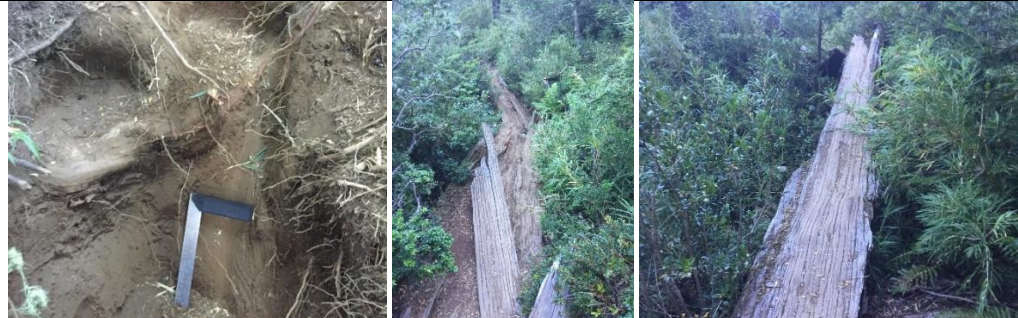
### Tramo 14

<b>Intensidad de erosión</b>	<b>3</b>
<b>Descripción</b>	<p>Presenta peldaños, raíces expuestas, suelo volcánico con pérdida de capas superficiales (horizonte A y B). En algunos sectores se han adaptado troncos 4 troncos de alerce que cubren 11 metros continuos del sendero a modo de pasarela, lo que no permite evaluar las condiciones del suelo en esta sección al interior del tramo 14.</p> <p><b>Inclinación máxima 67,7%</b> <b>Inclinación promedio 34,5%</b></p>
<b>Registro fotográfico</b>

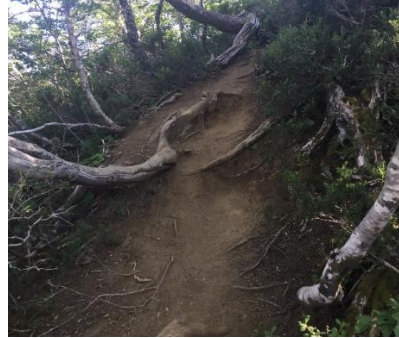
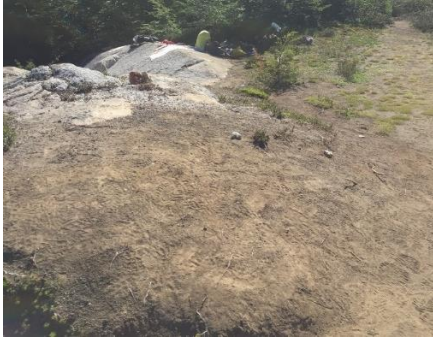
## Tramo 17

<b>Intensidad de erosión</b>	<b>3</b>
<b>Descripción</b>	<p>El último tramo antes de llegar al conjunto de paredes rocosas presenta características similares al tramo anterior. Raíces entrelazadas sosteniendo el suelo. Desgaste producto del tránsito de senderistas hasta llegar a la roca desnuda. El suelo está constituido principalmente por limo y en los últimos metros desaparece la cubierta de hojarasca.</p> <p><b>Inclinación máxima 23,7%</b> <b>Inclinación promedio 16,5%</b></p>
<b>Registro fotográfico</b>

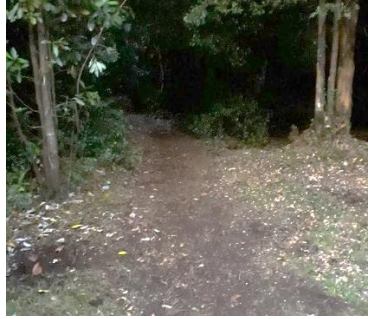
### Tramo 1

<b>Intensidad de erosión</b>	<b>0</b>
<b>Descripción</b>	<p>El presente tramo recorre bajo el dosel de los árboles al menos en un 60% del sendero, razón por la cual, y a pesar de ser el mismo tipo de suelo volcánico, posee una coloración más oscura, producto en parte de la precipitación reciente (día anterior) y a un porcentaje mayor de materia orgánica. No presenta raíces expuestas y es prácticamente plano. Tiene una cubierta de hojarasca significativa que mitiga el paso de los senderistas.</p> <p><b>Inclinación máxima 36,2%</b> <b>Inclinación promedio 30,5%</b></p>
<b>Registro fotográfico</b>

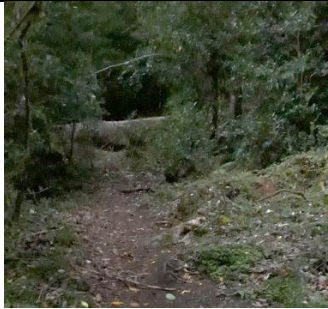
### Tramo 2

<b>Intensidad de erosión</b>	<b>0</b>
<b>Descripción</b>	<p>Continúa con una pendiente suave sin rastros de erosión visual y con la presencia de un tronco desprendido sobre el sendero.</p> <p><b>Inclinación máxima 40%</b> <b>Inclinación promedio 30%</b></p>
<b>Registro fotográfico</b>

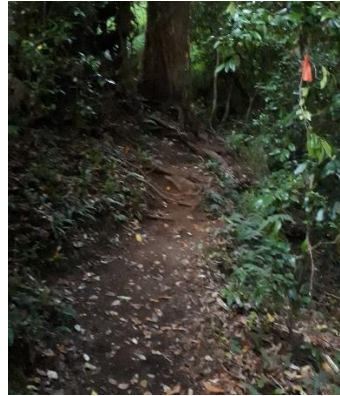
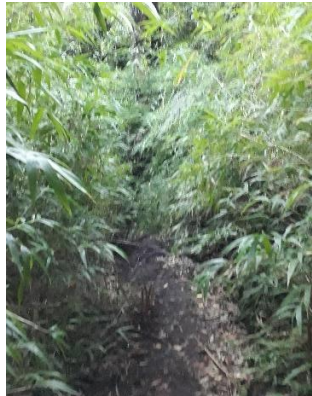
### Tramo 3

<b>Intensidad de erosión</b>	<b>1/2</b>
<b>Descripción</b>	En este tramo aparece una ligera exposición de raíces, especialmente al finalizar los 100 metros. Además de pequeñas zonas de encharcamiento producto de las lluvias recientes. <b>Inclinación máxima 63,4%</b> <b>Inclinación promedio 55,4%</b>
<b>Registro fotográfico</b>

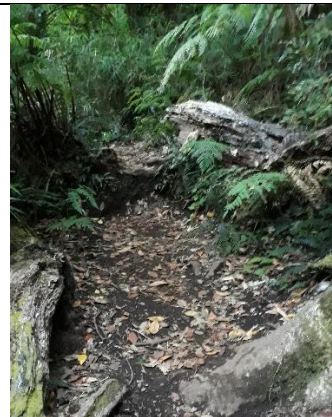
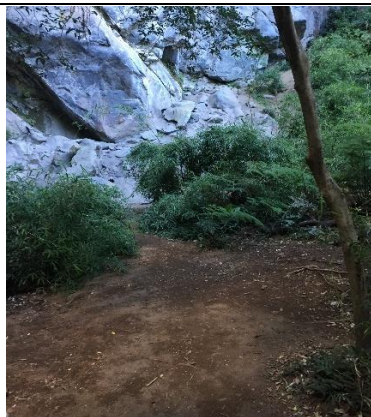
### Tramo 4

<b>Intensidad de erosión</b>	<b>1/2</b>
<b>Descripción</b>	En este sector se acerca al sector Pared Seca y va bordeando este sector de escalada, razón por la cual aparecen algunas rocas graníticas incrustadas a lo largo del sendero, por lo tanto, el riesgo de este tramo se asocia al barraco ubicado en el lado izquierdo. <b>Inclinación máxima 65,9%</b> <b>Inclinación promedio 44%</b>
<b>Registro fotográfico</b>

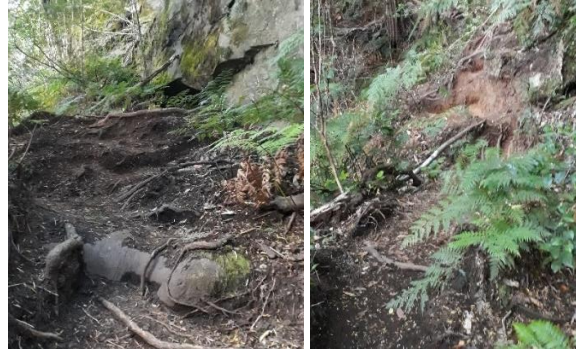
**Tramo 5**

<b>Intensidad de erosión</b>	<b>2</b>	
<b>Descripción</b>	<p>Cambian abruptamente las características del sendero. Comienza a verse en la base la roca granítica y sobre esta se apoya la cubierta de ceniza volcánica de la misma manera que fue descrita a partir del tramo __ del sendero arcoíris. Las raíces se hacen visibles generando peldaños. Además, hay desplazamiento de la primera capa de suelo.</p> <p><b>Inclinación máxima 65,4%</b>  <b>Inclinación promedio 53,7%</b></p>	
<b>Registro fotográfico</b>

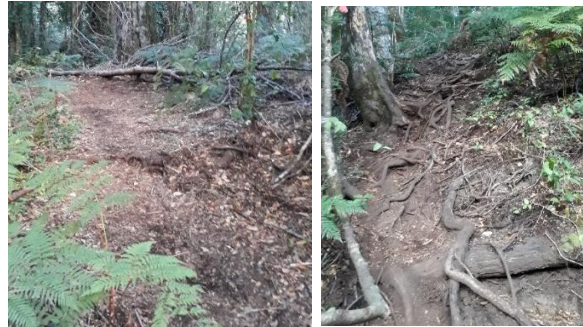
**Tramo 6**

<b>Intensidad de erosión</b>	<b>3</b>	<b>1</b>
<b>Descripción</b>	<p>En los primeros 50 metros de este recorrido, es posible apreciar un alto grado de erosión, aumento de pendiente y raíces expuestas.</p> <p>Posterior a este, la pendiente se hace más suave, lo cual atenúa la erosión provocada por el pase de visitantes, disminuyendo el número de raíces visibles y aumentando la cantidad de hojarasca en el bosque.</p> <p>La condición de este tramo es mixto entre 3 y 1 respectivamente.</p> <p><b>Inclinación máxima 35,9%</b>  <b>Inclinación promedio 22,6%</b></p>	
<b>Registro fotográfico</b>

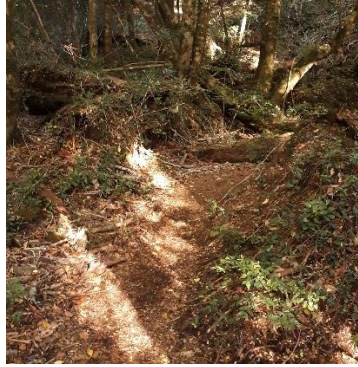
**Tramo 9**

<b>Intensidad de erosión</b>	<b>1</b>
<b>Descripción</b>	<p>La huella se presenta de manera ancha y poco nítida, sin trazado claro semejante al tramo anterior con islas de vegetación y troncos caídos. Presenta algunos peldaños o resaltos por la presencia de troncos y raíces expuestas.</p> <p><b>Inclinación máxima 29,9%</b>  <b>Inclinación promedio 20,5%</b></p>
<b>Registro fotográfico</b>

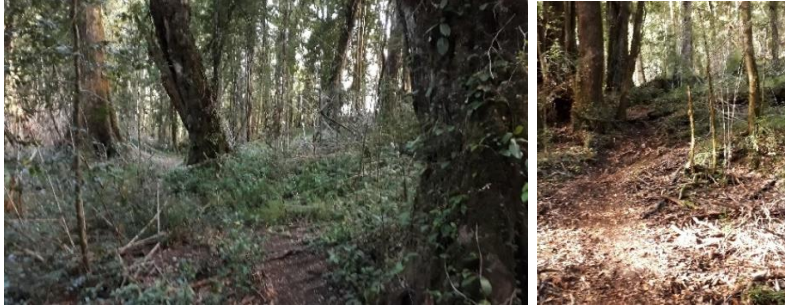
**Tramo 10**

<b>Intensidad de erosión</b>	<b>1/2</b>
<b>Descripción</b>	<p>Huella a nivel de vegetación aledaña. La profundidad de huella llega hasta 10 cm, pero en general se mantiene a ras de suelo. Solo por presencia de tronco al costado del camino se genera "profundidad"</p> <p>En este tramo del sendero aparecen desordenadamente nuevos brotes de coligue y caída de los viejos que pudieron haber muerto tras florecer. En parte se genera nitidez de la huella, sin embargo, en la mayoría se pierde. A pesar de ello, no hay grandes síntomas de erosión</p> <p><b>Inclinación máxima 24,0%</b>  <b>Inclinación promedio 15,8%</b></p>
<b>Registro fotográfico</b>

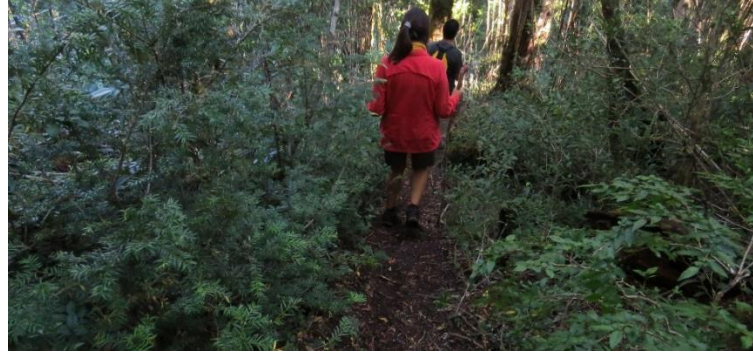
### Tramo 11

<b>Intensidad de erosión</b>	<b>1/2</b>
<b>Descripción</b>	El sendero se desarrolla en huella de ancho promedio de 60 cm, parcialmente cubierto de hojarasca y rodeado de abundante vegetación. <b>Inclinación máxima 20,9%</b> <b>Inclinación promedio 17,3%</b>
<b>Registro fotográfico</b>

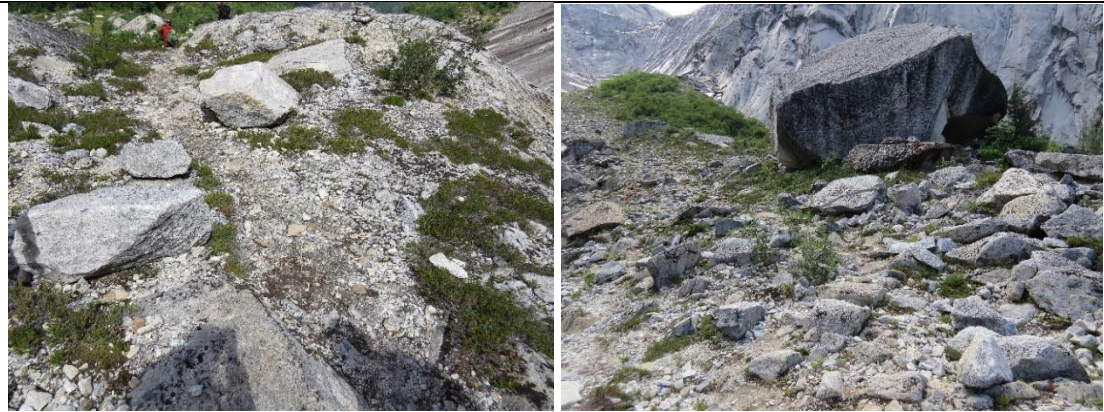
### Tramo 16

<b>Intensidad de erosión</b>	<b>SIN CATEGORIZAR</b>
<b>Descripción</b>	El plano inclinado continúa y a lo largo del comienza la aparición de bloques erráticos y un alto grado de meteorización del granito, lo que permite la colonización de algunas especies arbustivas. <b>Inclinación máxima 24,5%</b> <b>Inclinación promedio 25,5%</b>
<b>Registro fotográfico</b>

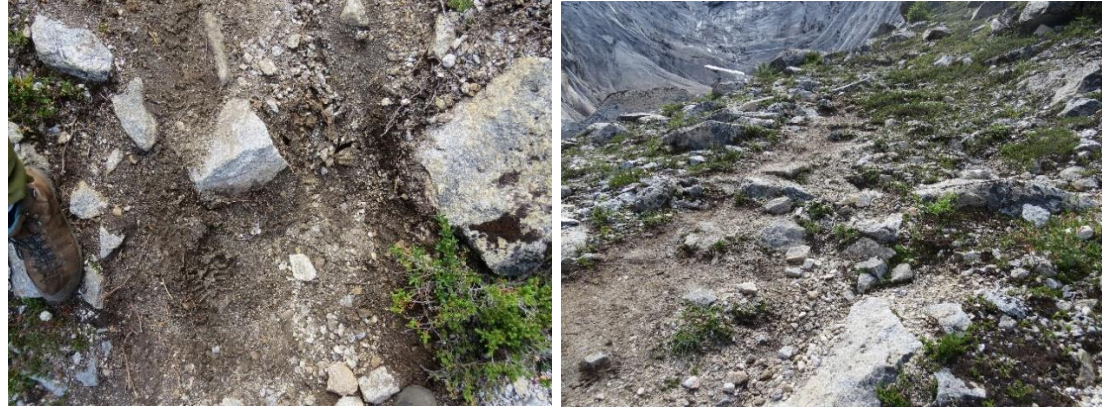
## Tramo 17

<b>Intensidad de erosión</b>	<b>SIN CATEGORIZAR</b>
<b>Descripción</b>	En el fondo de este material rocoso y del regolito de granito comienza a desarrollarse un suelo el cual probablemente sea transportado cada invierno producto del avance y del deshielo del glaciar. <b>Inclinación máxima 26,8%</b> <b>Inclinación promedio 20,5%</b>
<b>Registro fotográfico</b>
